**XII JORNADAS INTERNACIONALES SOBRE LAS MISIONES JESUÍTICAS:
“INTERACCIONES Y SENTIDOS DE LA CONVERSIÓN”,
Buenos Aires, 23 al 26 de septiembre de 2008**

**TRABAJOS DE RESCATE DE ARQUEOLOGÍA Y ARQUITECTURA EN LAS
COSTAS DEL PARANÁ: UNA MIRADA AL PATRIMONIO TERRITORIAL**

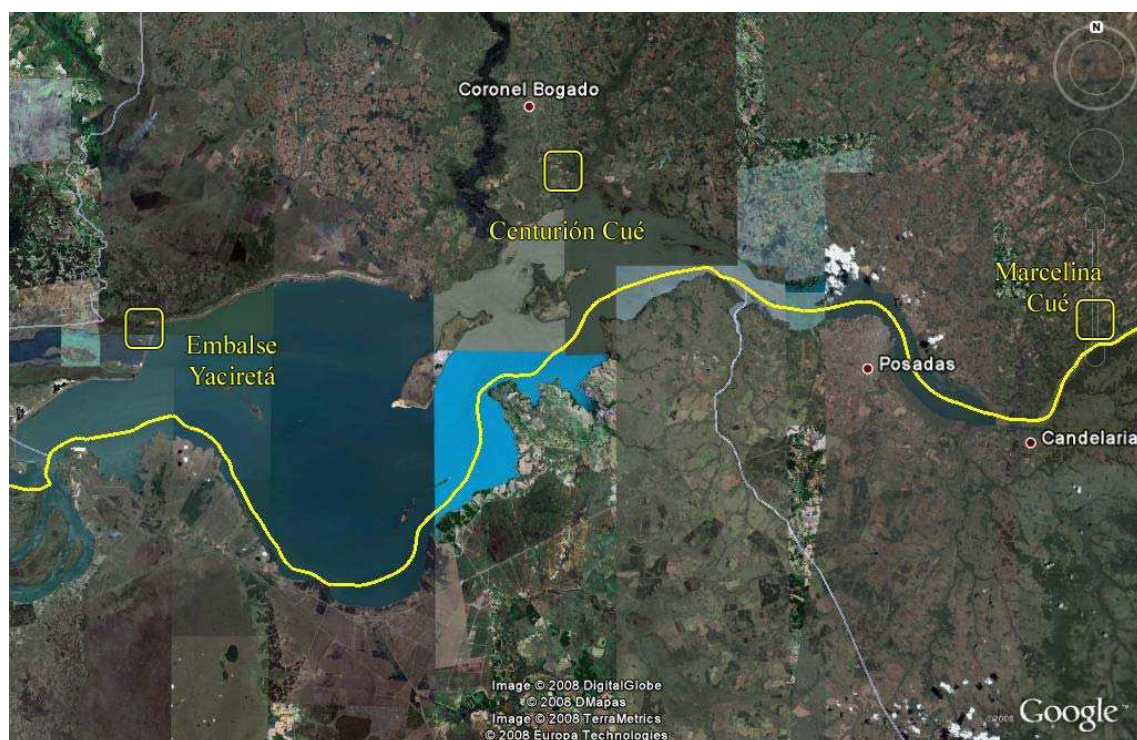
Figura 1: Vista aérea de la zona de la Represa y Embalse Yacyretá, donde se indica la posición relativa de los sitios en que fueron detectadas estructuras de filiación jesuita, denominadas Centurión Cué y Marcelina Cué.

médanos de la Isla Yacyretá , Marcelina Cué y Casa Ñata (casco histórico de la ciudad de Encarnación), estando ubicados en su totalidad en el Departamento de Itapúa. A estos se agregaría a posteriori y a pedido del equipo arqueológico, un sexto sitio identificado como Centurión Cué, localizado en el mismo departamento.

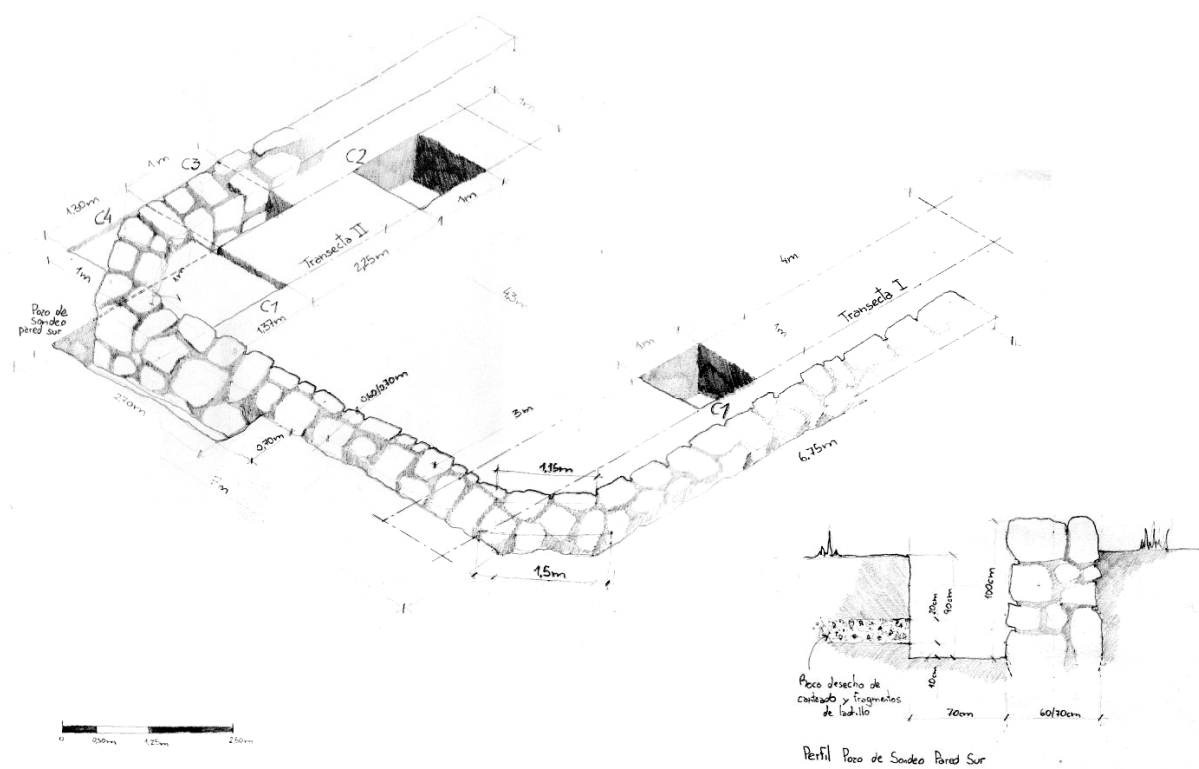
Figura 2: Representación esquemática y detalle de las características de la estructura detectada en el sitio Centurión Cué, en el que se indican también los primeros sectores intervenidos de la misma.

Por su parte, la intervención desarrollada en el sector del monte propiamente dicho tuvo resultados favorables, al detectarse los restos de lo que parecía ser un antiguo muro de bloques de piedra canteada, los que apenas se elevaban unos 0,10 m por sobre el nivel del suelo del monte. El despeje de superficie de un sector amplio del monte permitió observar que nos encontrábamos en presencia de los vestigios de una estructura de piedra de planta trapezoidal y características netamente jesuíticas en su aparejo constructivo (ver Figura 2)

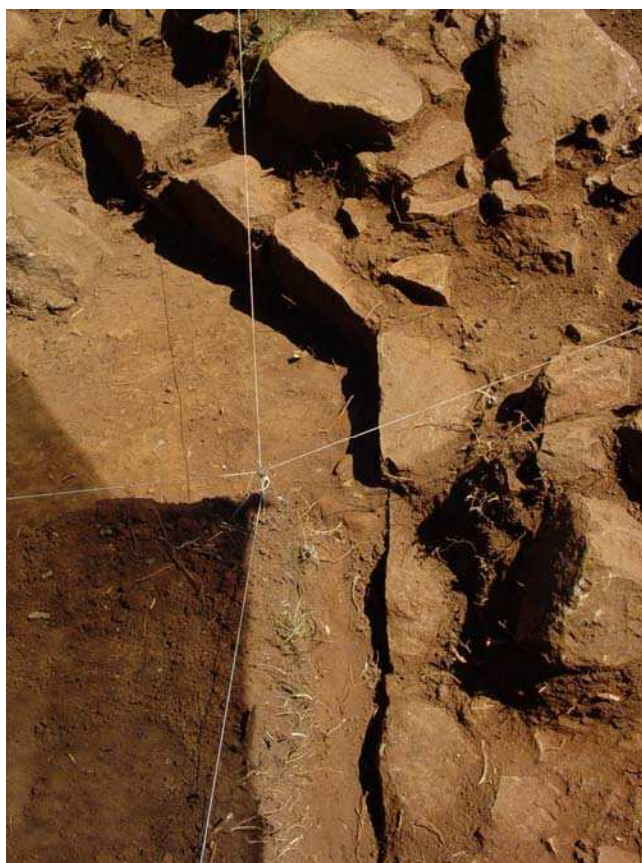
Figura 3: Detalle de uno de los ángulos internos de las ochavas relevadas en la estructura detectada en el sitio Centurión Cué, en el cual puede observarse con claridad lo cuidado de la manufactura de los muros.

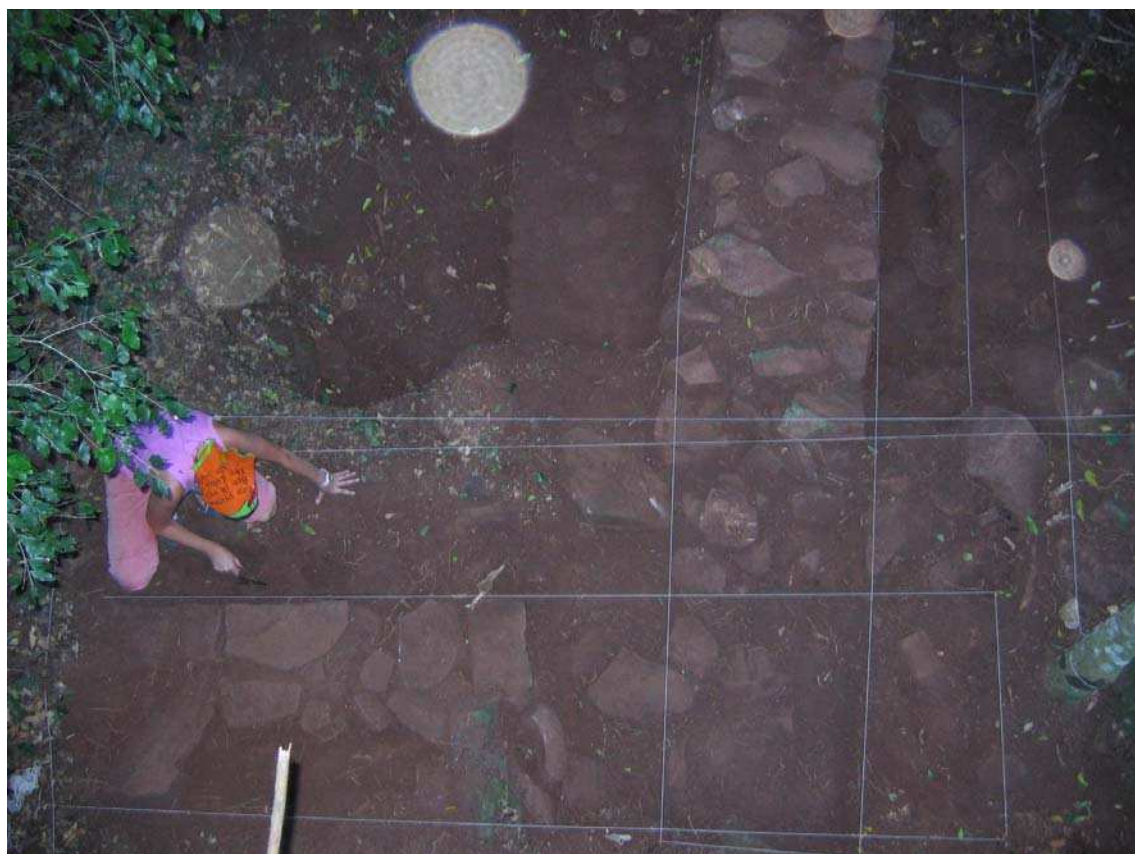
Figura 5: Detalle de la esquina sureste de la estructura intervenida en el sitio Marcelina Cué en el que pueden observarse las características de los bloques líticos que integran sus muros.

La intervención desarrollada en el ángulo sureste puso de manifiesto el grado de alteración que afecta al recinto; al excavar una superficie total de 5 m x 5 m x 1,20 m de

profundidad en el punto en que los muros sur y este deberían intersectarse, se observó que un elevado porcentaje de los bloques líticos habían desaparecido desde la superficie visible hasta los cimientos enterrados. La excavación del ángulo suroeste arrojó resultados satisfactorios en tal sentido, dado que las paredes que definen tal esquina se encuentran en este caso mucho mejor conservados. La intervención de una superficie de 8 m x 12 m x 1,20 m de profundidad permitió observar el tipo de aparejo empleado en su construcción y las características generales del muro y sus cimientos.
